## SURİÇİNDEKİ ÇOK KATLI YIĞMA BİNALARIN DEPREM DİRENÇLERİNİN DEĞERLENDİRİLMESİ

### ÖZET

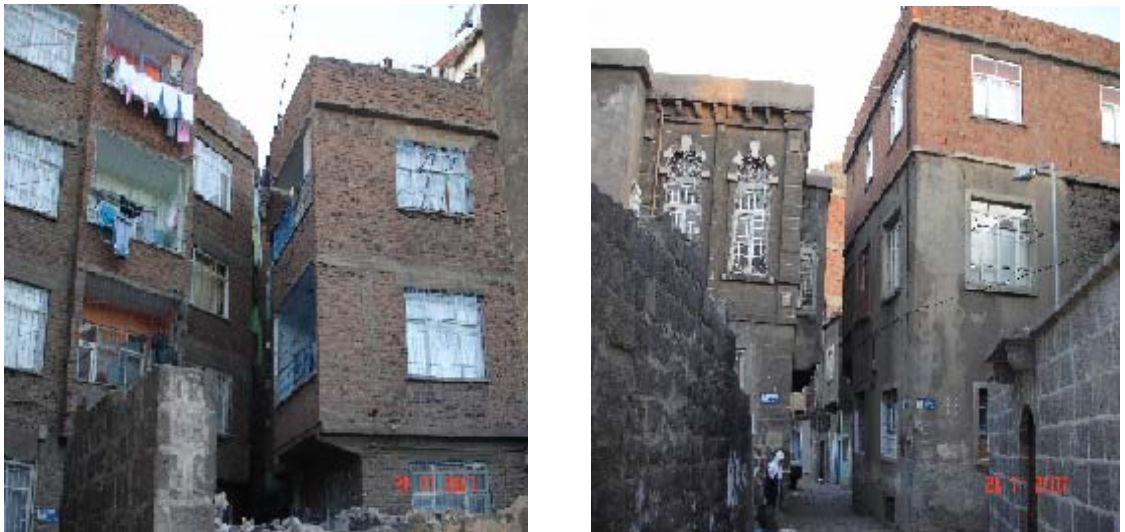
**Şekil 4.** Suriçinde Çarpık Kentleşme

Suriçindeki mevcut yapılardan 1946’sı tarihi doku izlerini taşımaktadır ve bunların da ancak 77’si restorasyona uygundur. Özellikle son 30 yıl içerisinde harap olmuş ve yok olmuş, yaklaşık %94’ünün 1 veya 2 katlı olduğu geleneksel yapıların yanı sıra, Suriçi’nde sayısı 5000 olan yeni yapı da bulunmaktadır. Çoğu yığma tuğla tarzı bu yeni yapıların %44’ünde kat sayısı 3’ten fazla olup, aralarında kat sayısı 9’a kadar da çıkan vardır (Şekil 2,3,4). Kültürel ve tarihi dokunun korunabilmesi için bu çarpık yapılaşmanın önlenmesi ve mevcut durumun tadil edilmesi gerekmektedir [4].

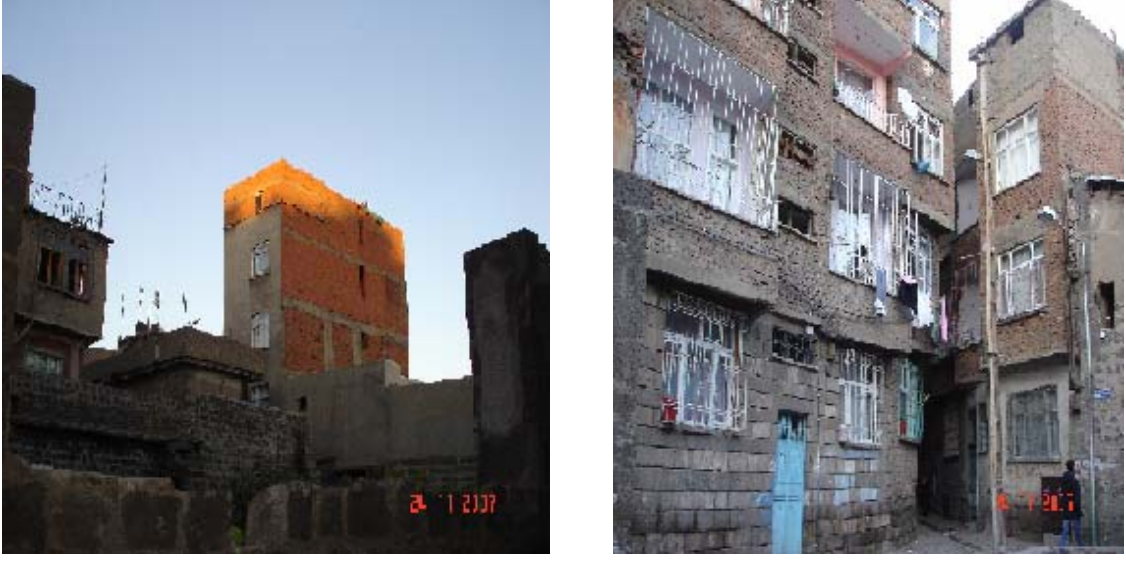
Şekil 5. Suriçinde Çarpık Kentleşme
